# 医療機関における電波利活用推進のための 取組事例集 II

(ヒヤリハット事例編)

平成30年3月

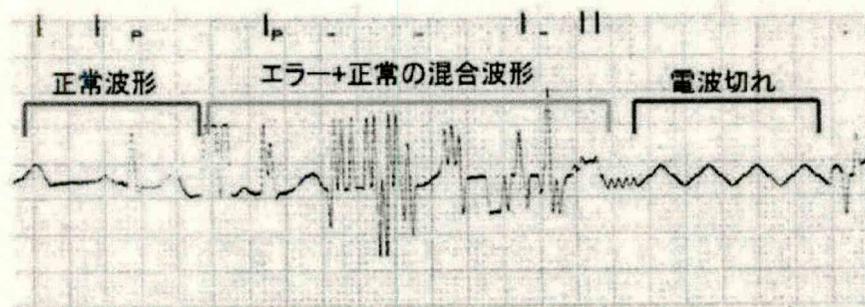
図1 異常時心電図波形

事例の内容	一病棟において「生体情報モニターの心電図波形が出たり出なかったりする」（図1）という問い合わせがMEセンターに入り、調査した結果、現象を確認することができた。現象が起こる病室の電界強度（dB $\mu$ V）を測定した結果、A号室20～42dB $\mu$ V、B号室25～50dB $\mu$ V、C号室29～43dB $\mu$ Vとなった。この結果、許容値が25dB $\mu$ V以上となっていることからA号室が異常となり、電波切れの現象となる発生原因が確認された。また、その他の部屋に関しても安定した値にはならず断続的に増減する現象を認めた。
背景・要因	築16年経過している当施設ではアンテナやアンテナケーブルの経年劣化が疑われたが、電界強度の不安定になる理由にはならず、ブースターおよび分配器の劣化を疑い交換を実施。その結果、電界強度は同様の部屋で40dB $\mu$ V以上を示す結果となり、実際の生体情報モニター上も現象が無くなった。しかし、その2か月後、同病棟で発生場所は異なるものの同様な現象が発生した（図2）。
具体的な解決方策	メーカーへ調査依頼した結果、アンテナ数の6か所から15か所へ増設するほか、増幅器も増設することが提案され実施し、現象は改善された。その時の電界強度は、受信が必要となる全ての部屋で47dB $\mu$ V以上を示していた（図3）。
措置状況を踏まえた気づきの点など	今後も起きうる現象と問題点は、①電波切れやノイズによって心電図波形を監視できなくなる。②断続的に現象が発生してしまうため、改善したタイミングで警報が自動解除されてしまい異常状態時の発見が遅れる。③徐々に受信感度が悪化する（経年劣化による）場合、病棟看護師で慣れが生じて「こんなものかな」と問題視しなくなる傾向があり、発見が遅れる可能性がある。 現行の定期点検などの点検内容・方法では、兆候を見つけ事前に対応することが困難である。今後は、送信機の出力および受信機側の受信感度（電界強度）の測定も重要と考えられた。

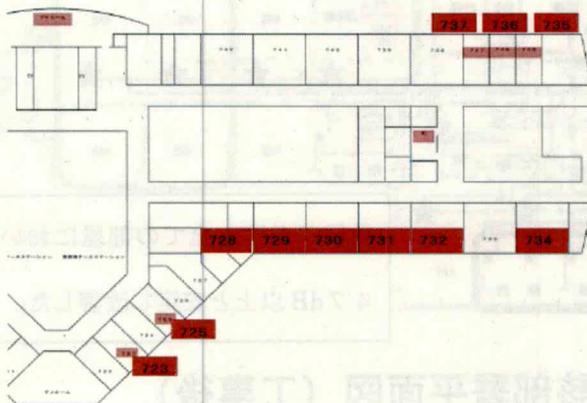
事例の内容	2016年8月セントラルモニタ更新時にメーカーによる電界強度調査を依頼したところ、アンテナシステムの劣化により、無線通信を行うにあたり必要な電界強度を満たしていない場所があることが分かった。 (7階東病棟)
背景・要因	2003年の導入当時の施工以来、修繕等は発生していなかった。アンテナシステムの劣化により電界強度が低下したため、干渉ノイズが発生していた。
具体的な解決方策	無線通信を行うに十分な環境の病棟とアンテナシステムの劣化が疑われる病棟とで、電波切れによるアラームがどれほど起きているかの比較を行った。手法としては、セントラルモニタの電波切れアラームがどれほど起きているかデータを取り比較を行った。データによりアンテナシステムの劣化が顕著に表れたため、修繕を実施。
措置状況を踏まえた気づきの点など	無線通信の際にノイズの原因となりうる事象としては、装置の故障/電極リード線故障/CHの混信/その他電子機器との干渉/接続不良等あげられるが、アンテナシステムの定期的な点検と修繕を検討する必要がある。また、送信機等の子機を病棟間で移動させることもあり、混信予防のためのセントラルモニタでの設定ロック機能等の活用も今後検討する必要があると感じた。

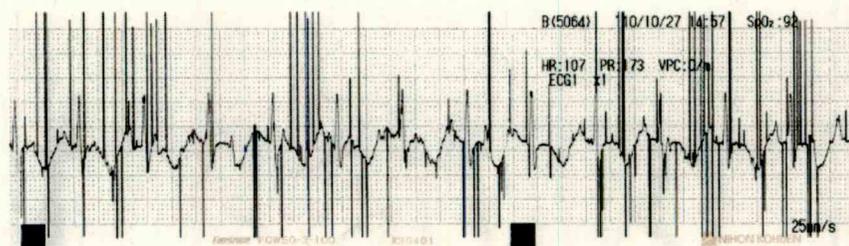
図2

事例の内容	2010年10月27日午後15時ころ、当院透析室にて使用していた医用テレメータ（日本光電社製WEP-7202:2ch用図1）において、使用していないはずの送信機チャンネル側に突如ノイズ交じりではあるが心電図波形が表示された（図2）。重複したチャンネルの送信機の存在が考えられたが自施設内には確認できず、メーカー協力のもと近隣医療機関も含めた調査を行ったところ、直線距離にして約400m離れた中規模病院からのものと判明、チャンネル変更を行うことで大きなトラブルに至る前に対処が可能であった事例。
背景・要因	当院は2008年に増改築が行われそれに伴い透析室は1Fから3Fへと移動になった。見晴らしも良くなり今回混信の原因となった上記医療機関との間には大きな建物もなく直接視認できるようになった。実はこの施設以外にも同一メーカー同一チャンネルの送信機を使用していた近隣施設がもう一施設確認されたが、こちらのクリニックは直線距離で約450m離れている上、途中に大きなマンションや小学校があるため混信事例の確認にまでは至っていない。
具体的な解決方策	本事例が臨床使用中に発生した場合には、混信の発生から全く別患者の心電図波形が表示され、本来必要な処置が遅れたり、また逆に誤った処置が施されるなどの危険性が考えられることから、メーカー協力のもと3施設間で重複しているチャンネルに関して、重複しないチャンネルへの変更を行った。また他社製医用テレメータにおいても重複チャンネルが発見されたため、こちらもメーカー協力のもとチャンネル変更を実施した。
措置状況を踏まえた気づきの点など	通常1mW程度の電波だと障害物のない地上で100～200m程度の到達距離といわれている。しかし検証結果よりたとえ400m離れていたとしても、空中で且つ途中に障害物等がなければ気象条件にもよるが電波が到達、さらに条件次第では非常にクリアな心電図波形の混信も確認された（図3）。この点も踏まえ、メーカー側には施設内のみならず近隣500m以内の医療機関も含めた上で、混信の起こらないチャンネル管理が必要と考えられた。なお同一チャンネルだとしても送受信機間でメーカーが異なる場合においては、メーカー独自のID符号の付加などから混信の可能性は低いとのこと。

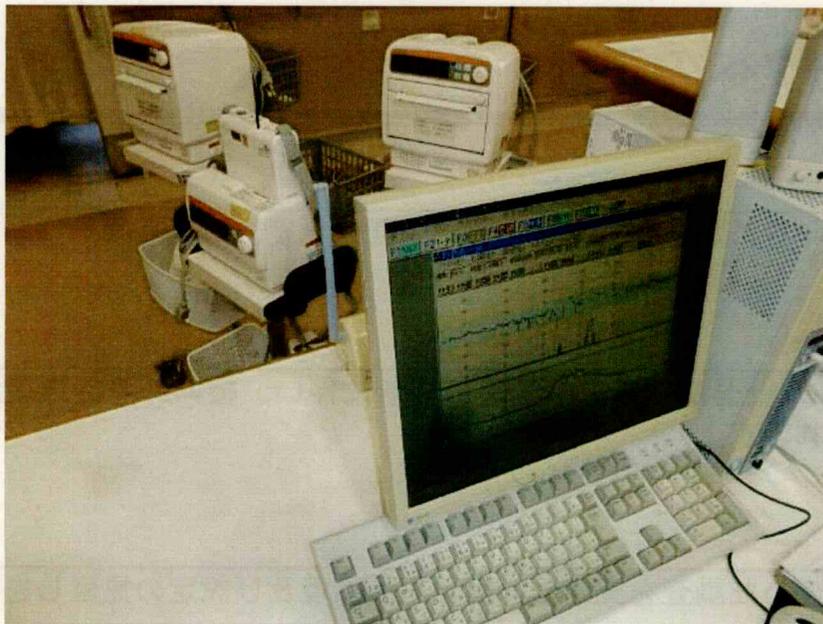
事例の内容	2014年9月5日～10日、3階にある産科病棟において、分娩監視装置のセントラル装置で受信が途切れてしまう障害が断続的に発生。症状から、同一チャネルのテレメータ使用による受信障害が考えられた。
背景・要因	分娩監視装置で使用している3000番台のテレメータチャンネルでは、一部の医療機器にしか使用を許可していなかったため、医用テレメータからの混信は考えられなかったが、本格的な調査を開始する前に症状が出なくなってしまったため、当時は原因は判明しなかった。 2016年12月に総務省主催の電波環境協議会シンポジウムに参加した際、3000番台の医用テレメータと同じ周波数を使用するテレコンにクレーンリモコンが含まれていることを知り、過去の病院敷地内で行われた工事を遡ってみたところ、障害が発生した同時期に、すぐ隣の棟（3階建て）で、クレーンを使用した増改築工事が行われていたことが判明。工事を担当した職員に確認したところ、クレーンリモコンと医用テレメータが干渉することを認知しておらず、現場作業員への指示がなかったとの証言を得た。このことから、クレーンリモコンによる干渉を強く疑うに至った。
具体的な解決方策	「電波管理規程」を制定し、この中で取り扱う電波利用機器として「テレコン」を明記。今後、病院敷地内で行われる建築工事の際は、事前に電波利用安全管理委員会にて情報共有の上、干渉を回避するチャンネル設定を行うことにした。
措置状況を踏まえた気づきの点など	医用テレメータへの影響があることが認知されないまま、省エネの観点から病院内の照明をLEDへ切り換える計画が進んでいたり、医用テレメータへの干渉の他にも、医療情報システムの無線LANへの干渉を考慮せずに、APが設置されてしまっている事例等が見受けられる。電波管理担当者のみならず、広く病院内での電波リテラシーの向上が求められる。

△分娩監視装置

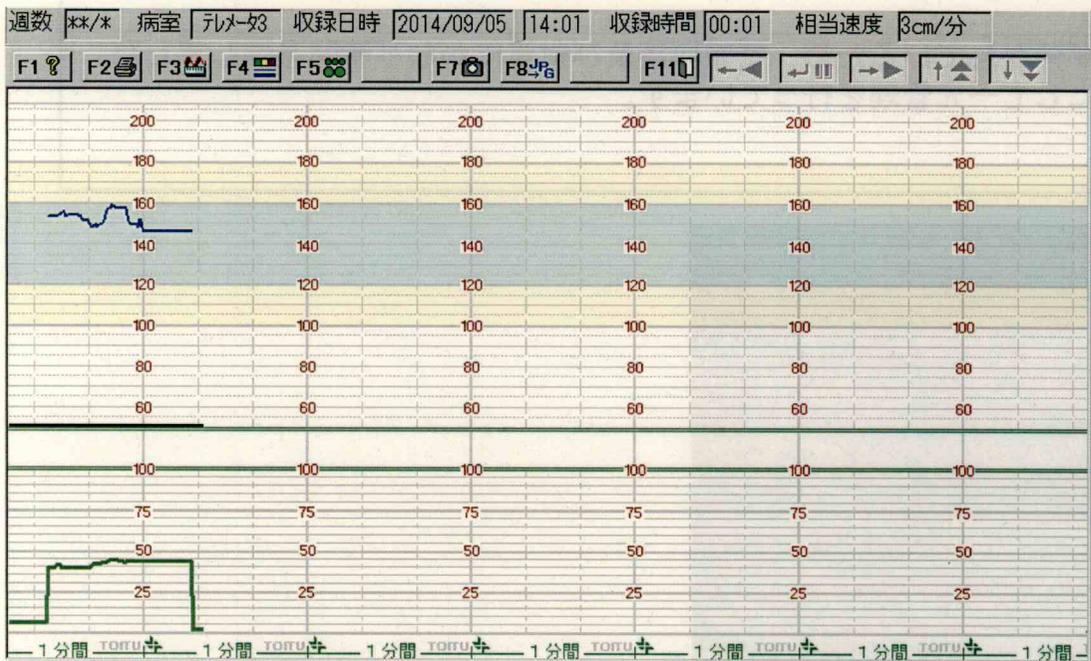
△障害発生時の記録は途切れてしまっている

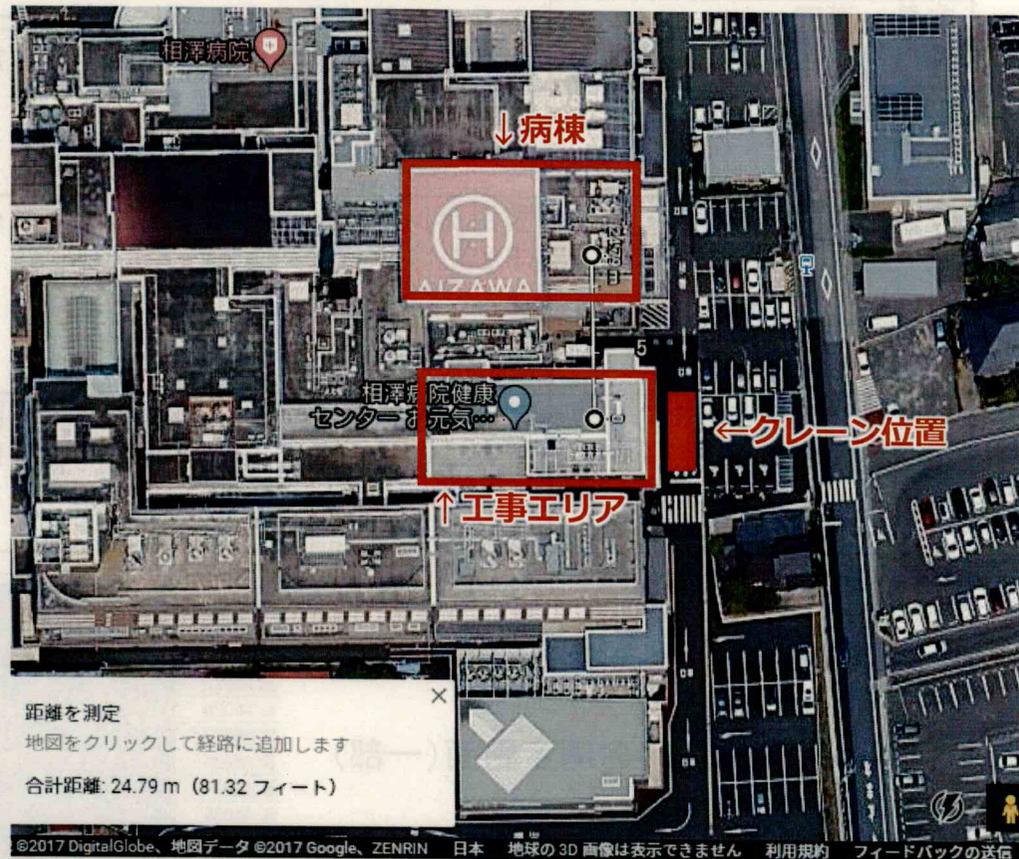
▽電波障害の発生した病棟と  
工事現場は隣接する建物

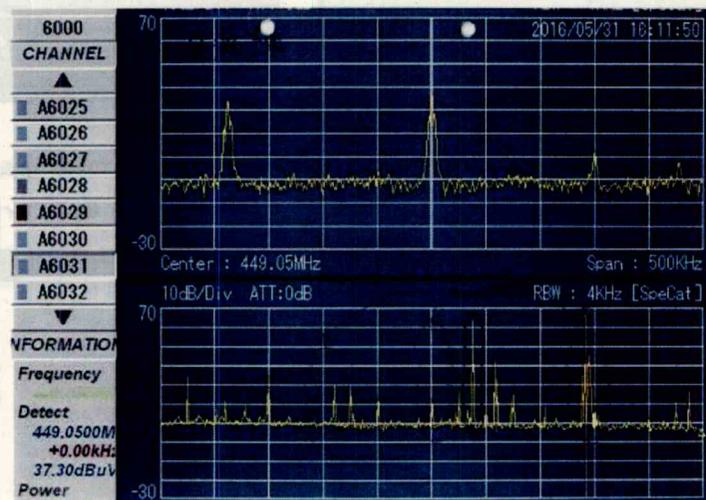
無線ノイズ発生時の測定画面(一部)

事例の内容	生体情報モニタアンテナの受信障害が2016年5月から発生、3ヶ月に1回の頻度、時間帯は不定期で、データ受信が出来ない不具合が発生しました。
背景・要因	2016年1月から4月に実施した情報システム機器及び医療機器等の更新に伴い、機器の設置環境が変わったため、不具合の事象が発生したと考えられます。
具体的な解決方策	医用テレメータ業者の測定機器（スペアナ）を使った調査を実施し、機器設置環境及び設定の見直しを行いました。
措置状況を踏まえた気づきの点など	電波利用機器の種類によって運用部門が分かれているため、情報収集及び対策にかなり時間を要しました。現在は情報システムの管理部門を窓口にして一元管理を行っています。

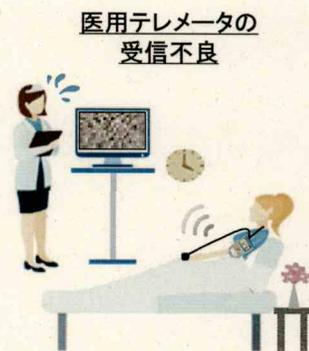
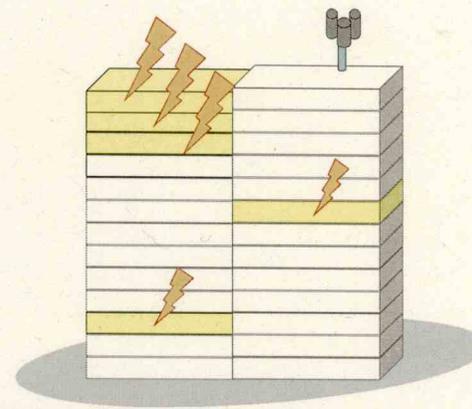
事例の内容	2016年8月の平日日勤帯に12階の入院病棟で医用テレメータ（送信機）の経皮的酸素飽和度がナースステーションのセントラルモニタで電波切れの表示となった。入院病棟は2階から12階まで医用テレメータで管理しているが、本事象の発生以降、モニタリングの設備として共通性のない他の階においてBand3の不定期な通信障害が発生した。
背景・要因	現在の病院内の通信手段はPHSであるが、これまで用いていたポケットベルの制御装置が撤去されず電源供給が継続されていた。通常、ポケットベルの制御装置は数秒の信号を発信するが、老朽化による故障のため不定期にBand3領域に異常な障害電波を発信していた。
具体的な解決方策	通信障害の調査として、①Band3の全送信器を回収し点検したが異常を認めず、②24時間の連続監視を行うが発生時間に規則性なし、③屋上に設置された携帯電話基地局の電波を停止したが通信障害に変化なし、④入院患者の持ち込み品を調査したが該当なし、⑤全館停電時に障害発生を調査したが該当せず、⑥スペクトラムアナライザで病院内と屋外を探索しBand3の障害電波の発生源がポケットベル制御装置の支配領域と合致していることから設備の管理部門と連携し原因を特定した。
措置状況を踏まえた気づきの点など	医用テレメータを安全に使用するためには医療機器の管理部門と設備の管理部門の情報共有と連携が重要である。

障害は数時間連続発生して消滅を不定期で繰り返す。病棟内の特定の場所だけに「Band 3」の障害が発生する。

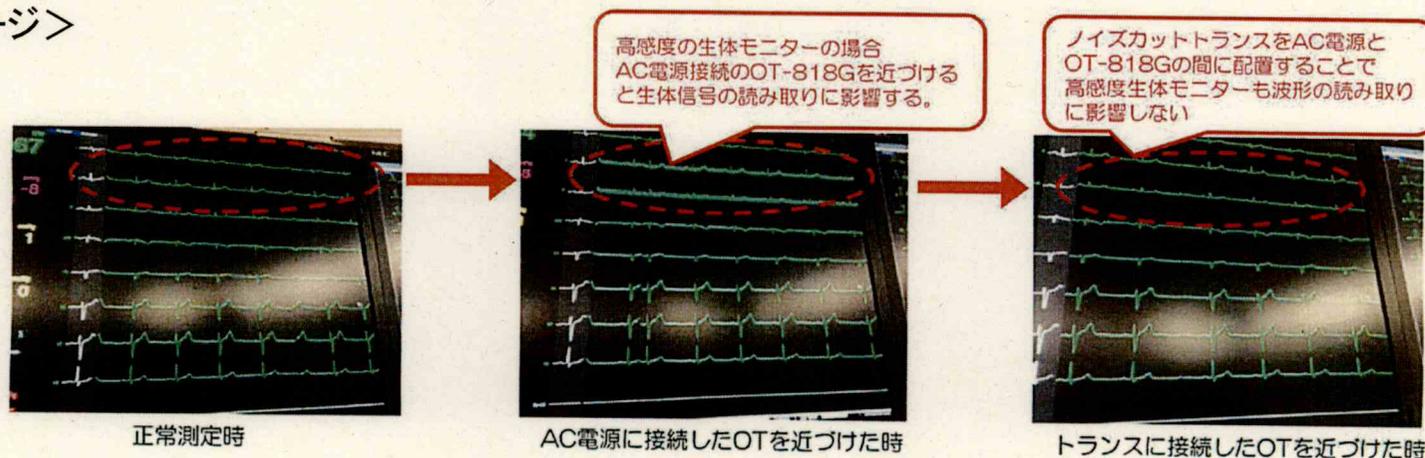
事例の内容	2016年10月6日（木）13時、輸液ポンプで点滴中の患者が心臓カテーテル室に入室。ポリグラフの心電図モニターにノイズが入っており、検査に支障をきたす恐れがあった。
背景・要因	AC電源に接続した輸液ポンプを心電図ケーブル接続端子に近づけると心電図モニターの基線が太くなることを確認した。
具体的な解決方策	部屋壁のコンセントと輸液ポンプのプラグの間にノイズカットトランスを取り付けたことで改善。また、バッテリー駆動であればノイズは出なかった。
措置状況を踏まえた気づきの点など	心カテ室のポリグラフや脳波室の脳波計等の高感度（ $10\mu\text{V}/\text{mm}\pm 5\%$ ）使用の場合はモニター波形が乱れる可能性がある。

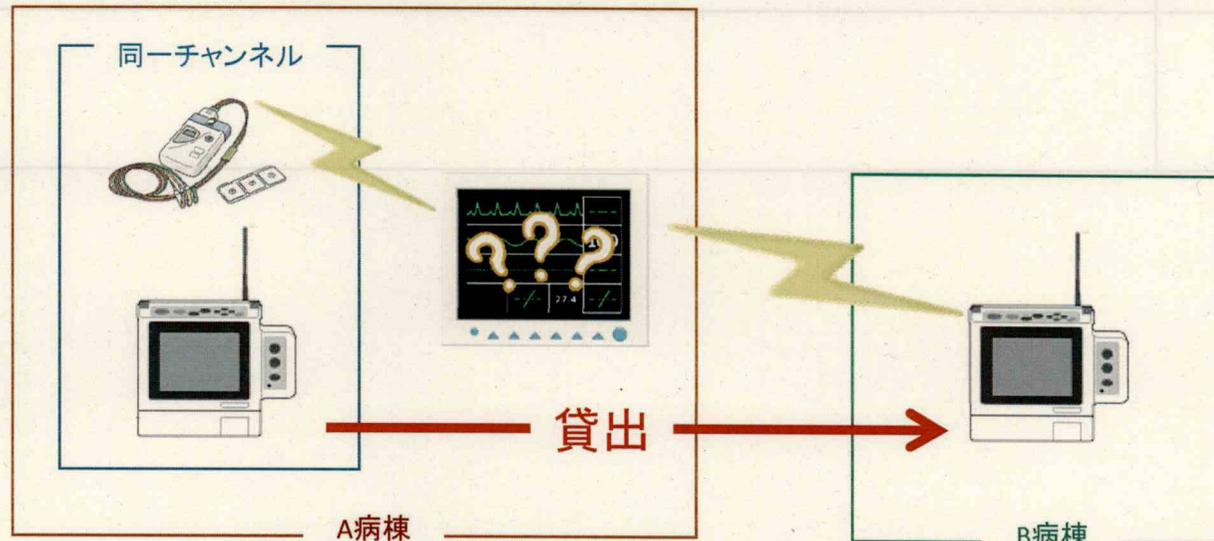
事例の内容	医用テレメータの病棟間での貸し借りがあり、誤って2箇所の病棟に同一チャンネルがあり、混信し、患者心電図が正確に表示されなかった。
背景・要因	医用テレメータには、個々の識別にチャンネルによる管理を行っている。チャンネルを現場管理にしていたところ、同一チャンネルの医用テレメータがあり同時使用することで、電波の混信があった。
具体的な解決方策	全ての医用テレメータを臨床工学技士管理にし、チャンネル管理を行うとともに、病棟間での医用テレメータの貸し借りを原則禁止とした。また、貸し借りが必要な場合は、臨床工学技士が必ず行う事とした。さらに、医用テレメータの新規採用や増設には必ず臨床工学技士がチャンネルの最終確認を行う事とした。
措置状況を踏まえた気づきの点など	利便性でチャンネル管理を複数部門で行うことは混信の原因となり、重大な事故につながる事が考えられる。電波の管理は複数部門で行うのではなく、単独部署で行うことが必要。

A病棟で、ベッドサイドモニタと、ECG送信機が同じchで登録されており、必要に応じて病棟内でどちらかを使うようになっていた。看護師が、ベッドサイドモニタをB病棟に貸し出し、別の看護師は同時にECG送信機をA病棟で使用したため、心電図の混信が発生した。

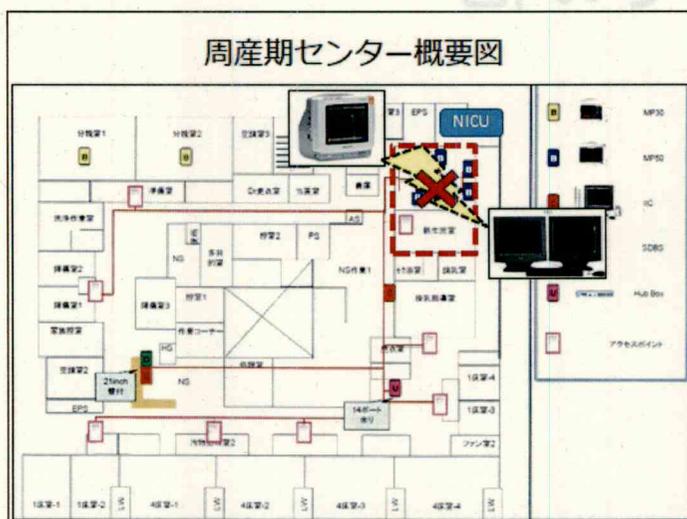
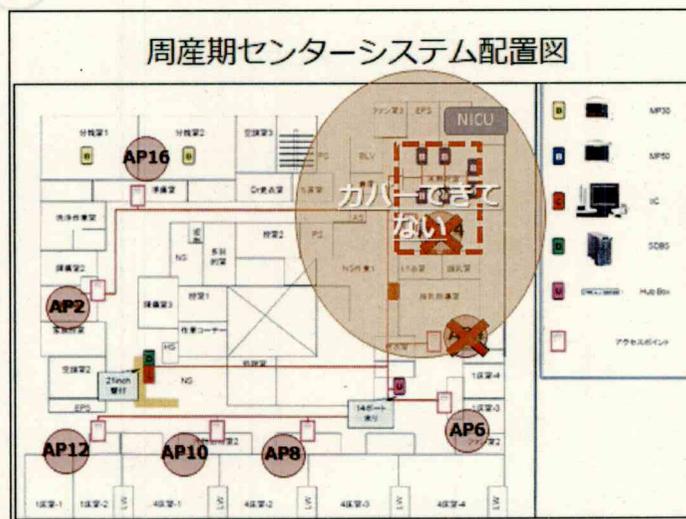
事例の内容	2016年12月14時頃、NICU看護師よりベッドサイドモニタの情報がセントラルモニタに飛ばない、と連絡あり。該当機は有線LANタイプではなく、無線LANテレメータタイプのベッドサイドモニタであった。有線LANタイプのベッドサイドモニタの通信は正常であり、セントラルモニタに飛ばないのは無線LANタイプのみであった。
背景・要因	ベッドサイドモニタとセントラルモニタ上のペアリング、リンクダウンの可能性、ベッドサイドモニタ背面のアンテナなど確認するも全て正常であった。メーカーと臨床工学技士共同で周産期センター（NICU含む）を現地調査実施。周産期センター内は8箇所AP（アクセスポイント）を設置しているが、調査の結果、そのうち2箇所のAP（NICU網羅分含む）の動作不良があることが分かった。さらにその原因が、APをコントロールしている無線LANスイッチ（2台のうち1台）の故障のためであり、その結果、APへの電源供給と通信ができない状況であった。
具体的な解決方策	一時対応として、もう1台の無線LANスイッチとの再割り振り、設定変更により、残り6箇所のAPにて通信エリアのサポートをおこなった。2017年5月無線LANスイッチを含めた無線LANテレメータシステムの更新実施。
措置状況を踏まえた気づきの点など	無線LAN領域はメーカーへの依存度が高く、トラブルが発生した場合、時間を要する場合が多い。益々ICT化が進む中で医療情報部と連携しながら臨床工学技士による無線LAN領域の管理は今後必要不可欠であり、引き続き調査をおこない、臨床現場で実施可能な測定プロトコルを作成していきたいと考えている。

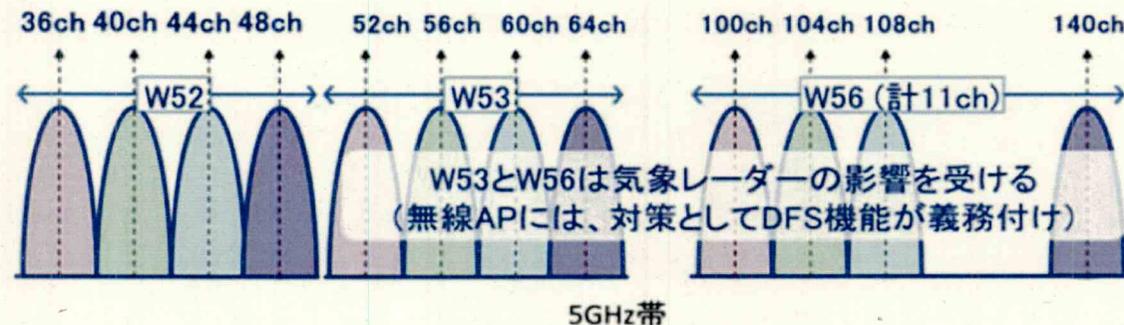
事例の内容	移動式のX線撮影装置（レントゲン）で無線LAN 5GHz（W52帯（5150-5250MHz）必須）をアドホック利用（撮影装置本体と画像処理用のパソコンを直接接続）することとなり、無線APとの干渉が懸念される。
背景・要因	上記X線撮影装置は以前より使用しており、新ネットワーク敷設によって問題点として浮かび上がった。
具体的な解決方策	<p>新ネットワークでは5GHz帯でW52（5150-5250MHz）の36, 40, 44, 48chを使用する。W53（5250-5350MHz）やW56（5470-5725MHz）については、気象レーダーと周波数を共用しているため、W52帯のみを使用するものとする。</p> <p>※W53、W56はDFS（Dynamic Frequency Selection：気象レーダーの周波数を感知して干渉しないようにする機能）が必須であり、この機能による停波が発生する。</p> <p>W52チャンネルのうち48chは上記X線撮影装置等医療機器のアドホック通信用に割り当て、情報ネットワークとしての無線APでは使用しないこととする。</p>
措置状況を踏まえた気づきの点など

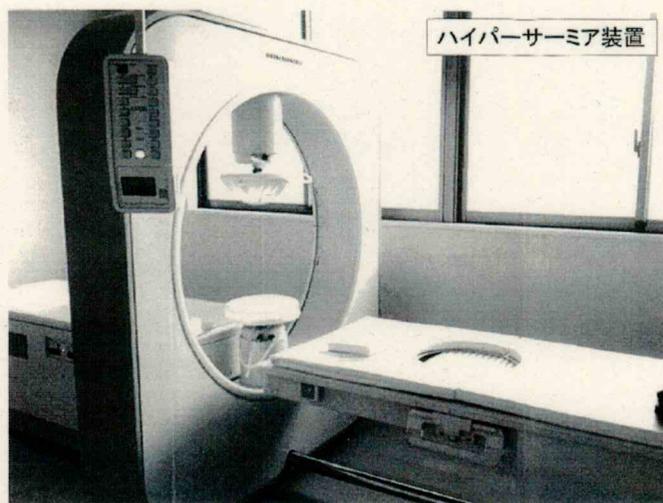
事例の内容	ハイパーサーミア（温熱療法）装置と超音波装置（体腔内用プローブ使用時）の電波干渉
背景・要因	超音波装置で体腔内用プローブ（7MHz）を使用する時に、モニタ上にノイズが入っていた。 （メインで使用しているプローブは3.75MHzであり、こちらの時はノイズは発生しない。） 隣室にハイパーサーミア装置があり、周波数8MHz、出力60～1500Wであり、電波干渉が原因であった。
具体的な解決方策	使用しているドクターに原因を説明し、体腔内用プローブ（7MHz）を使用する際は、ハイパーサーミア装置を使用していない時間帯で行うよう依頼した。 （メインで使用しているプローブは3.75MHzであり、物理的対応を行う必要性は低かった。）
措置状況を踏まえた気づきの点など	機器同士の周波数・出力を考慮した機器管理・電波管理が必要と感じた。 ちなみに当院にはリハビリ室にマイクロ波治療器（2.4GHz 200W×2）があるが、こちらと院内2.4GHz帯の無線環境との干渉は現在ではトラブルは報告されていない。
