# 医療機関における電波利活用推進のための 取組事例集 II

(ヒヤリハット事例編)

平成30年3月

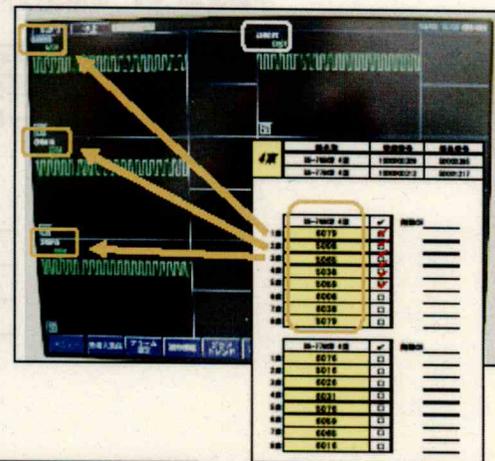
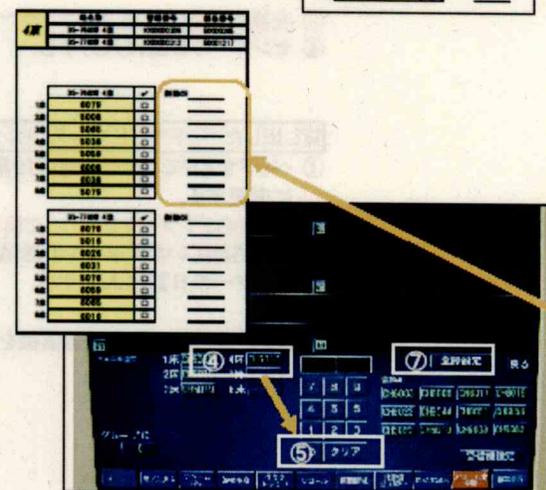
### セントラルモニタチャンネルチェックの用紙を変更します

今までは 1 枚の用紙でチェックしていましたが、今度は『どのセントラルモニタにどのチャンネルが登録されていて、削除したチャンネルがあれば何番だったのか』を明確にするようにチェック用紙を改訂しました。枚数は増えましたがよろしくお願ひします。

- ① セントラルモニタ画面に表示されているチャンネルと配置一覧表のチャンネルが合っているか確認します

- ② 不要なチャンネルが設定されていたら
- ③ セットアップ→プリセット→パスワード入力→チャンネル設定
- ④ 不要なチャンネルを押し
- ⑤ クリアを押して削除します
- ⑥ チェック表に削除したチャンネルを記載してください
